MONTAGEANLEITUNG

Artikelnummer: 20300175
Ausgabestand: md.07/2024
Index: 1

Trenngitter Masterline

Fahrzeug: BMW X5 (auch HYBRID)
Modelljahr: ab Bj. 2018 -
Typ: G05 / G5X
Fahrzeug: BMW X5 M
Modelljahr: Bj. 2018 - 2023
Typ: F56XM

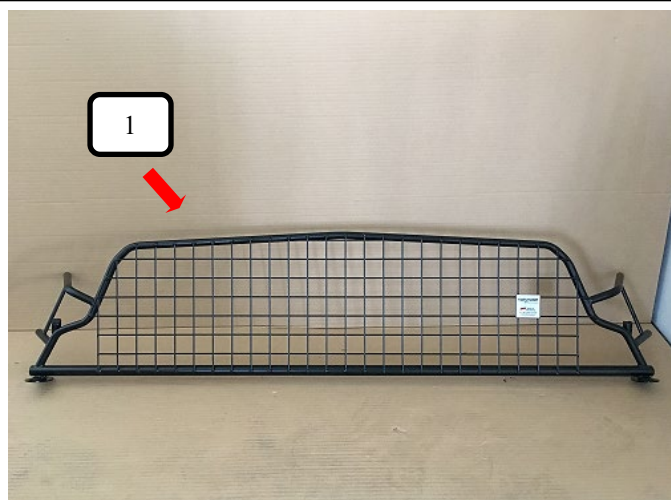
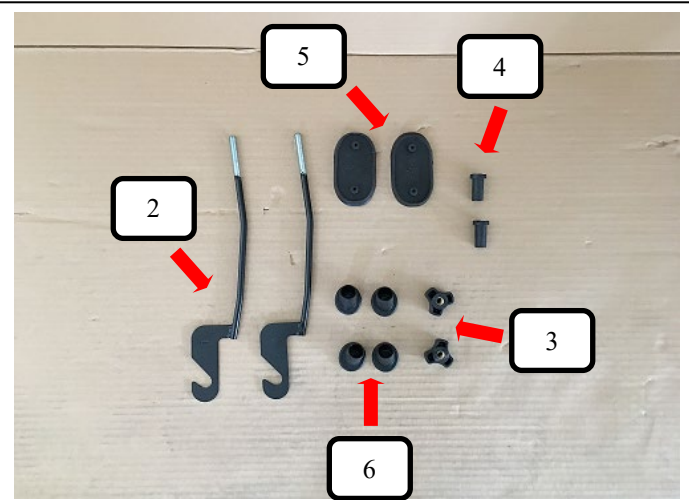
Pos.	Benennung	Anzahl:
1	Trenngitter	1
2	Gewindehaken L+R	M8x300 mm 2
3	Rändelmutter gewölbt	20301000 2
4	Kunststoffhülse	20301003 2
5	Gummiauflage	20301001 2
6	Schutzkappe 25°	20301005 4

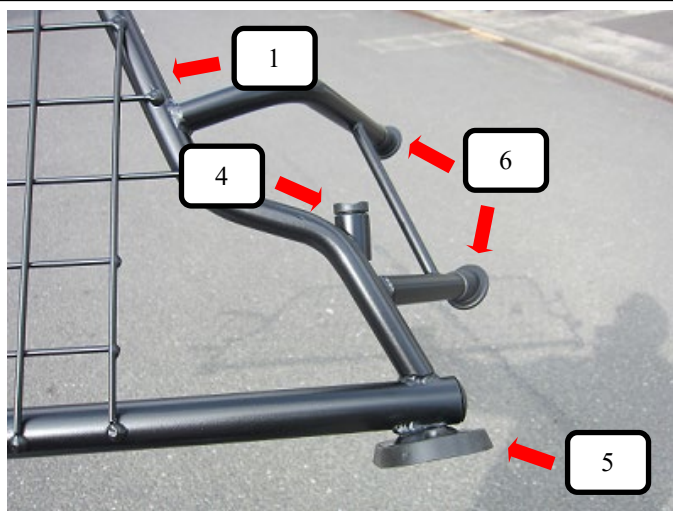
Bild 1

Kunststoffhülse (Pos. 4) in das Trenngitter (Pos. 1), Gummiauflage groß (Pos. 5) und Schutzkappe 25° (Pos. 6) auf das Trenngitter (Pos. 1) stecken.

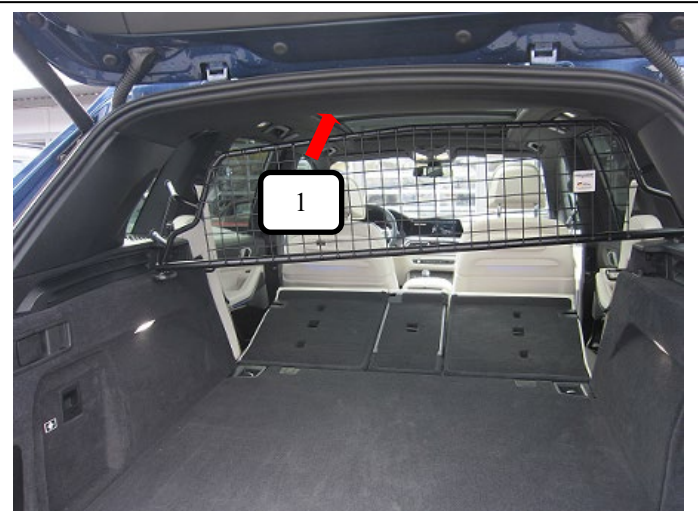
Bild 2

Trenngitter (Pos. 1) wie auf dem Bild in das Fahrzeug einbringen.

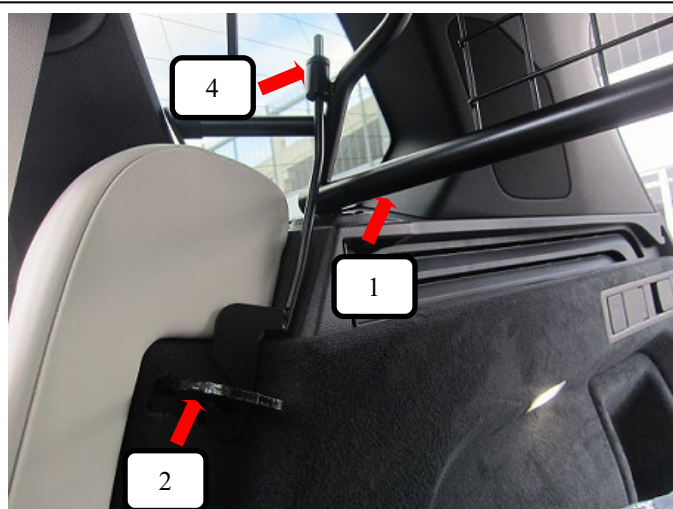
Bild 3

Gewindehaken L+R (Pos. 2) über die Rückenlehnen-Verankerung schieben und nach oben durch das Trenngitter (Pos. 1) sowie Kunststoffhülse (Pos. 4) führen.

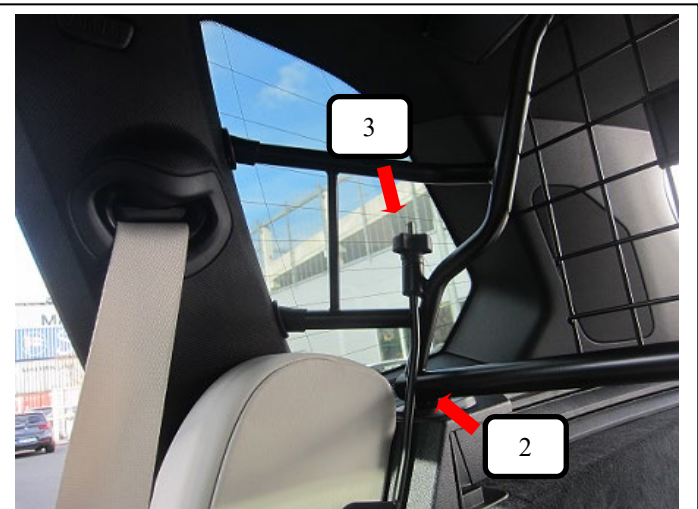
Bild 4

Rändelmutter gewölbt (Pos. 3) auf den Gewindehaken L+R (Pos. 2) aufschrauben und festziehen.

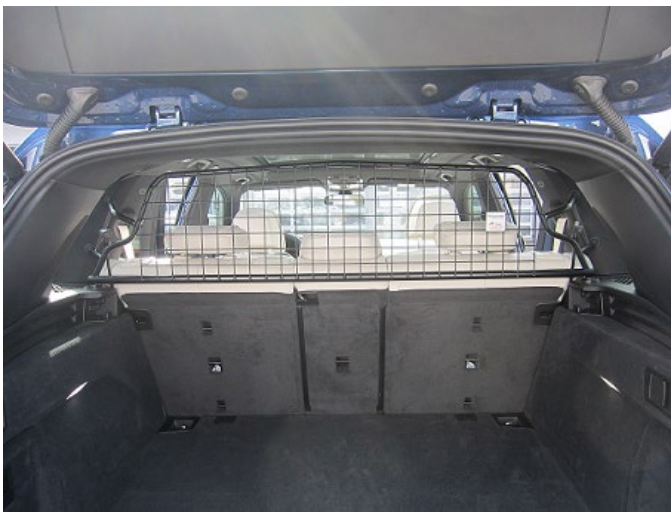
Bild 5

Trenngitter im montierten Zustand.
