MONTAGEANLEITUNG

Artikelnummer: 20300192
Ausgabestand: md.07/2024
Index: 1

Trenngitter Masterline

Fahrzeug: Toyota Corolla Touring Hybrid
Modelljahr: ab Bj. 2019 -
Typ: ZE1HE
Fahrzeug: Suzuki Swace Kombi Hybrid
Modelljahr: ab Bj. 2020 -
Typ: ZE1HE (S)(EU, M)
Position: hinten oberhalb der Rücksitze
Ausführung: 40 x 40 mm Stahlmasche
Besonderheiten: mit und ohne
Panoramaschiebedach

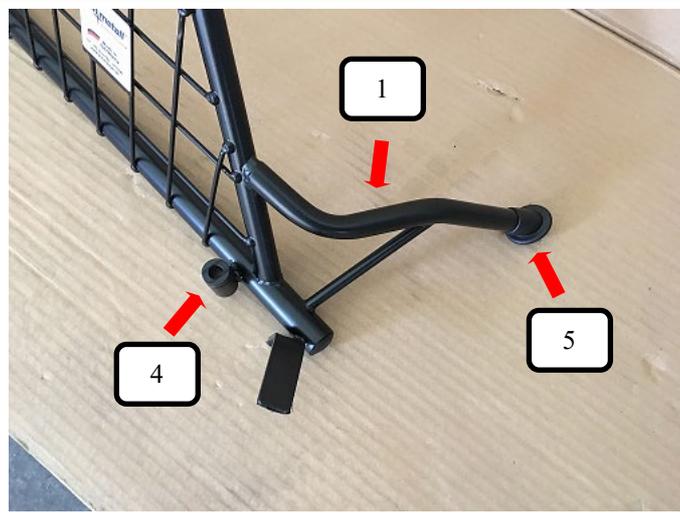
Bild 1

Kunststoffhülse (Pos. 4) in das Trenngitter (Pos. 1) und Gummifuß 25° (Pos. 5) auf das Trenngitter (Pos.1) stecken.

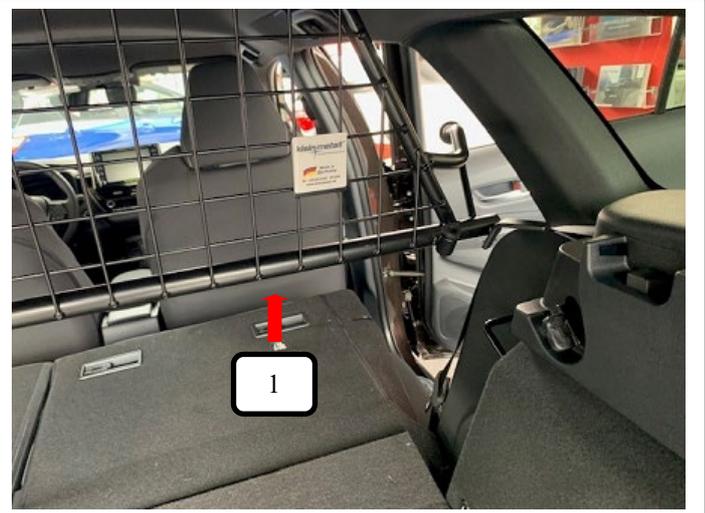
Bild 2

Trenngitter (Pos. 1) von hinten aus schräg in das Fahrzeug einbringen.

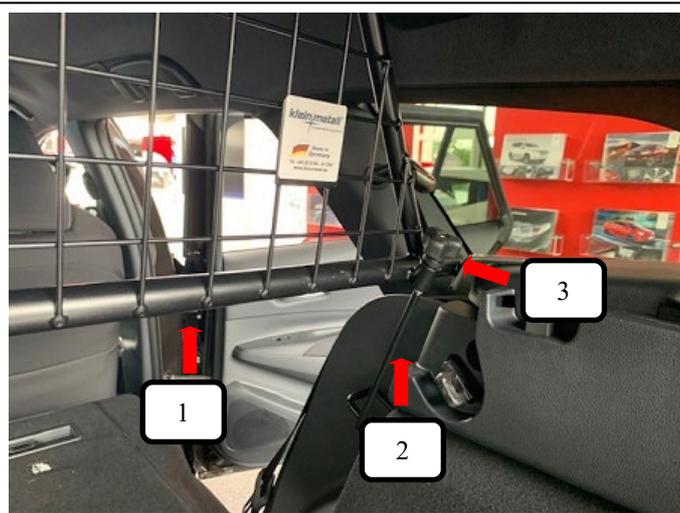
Bild 3

Gewindehaken wie auf dem Bild in die Rücksitzbankverankerung einhängen und durch das Trenngitter (Pos. 1) schieben, die Rändelmutter flach (Pos. 3) aufschrauben und festziehen.

Rändelmuttern an Gewindehaken nur so fest anziehen, bis Gitter spielfrei an der Verkleidung anliegt. Werden die Rändelmuttern zu fest angezogen, können die Verkleidungen beschädigt werden.

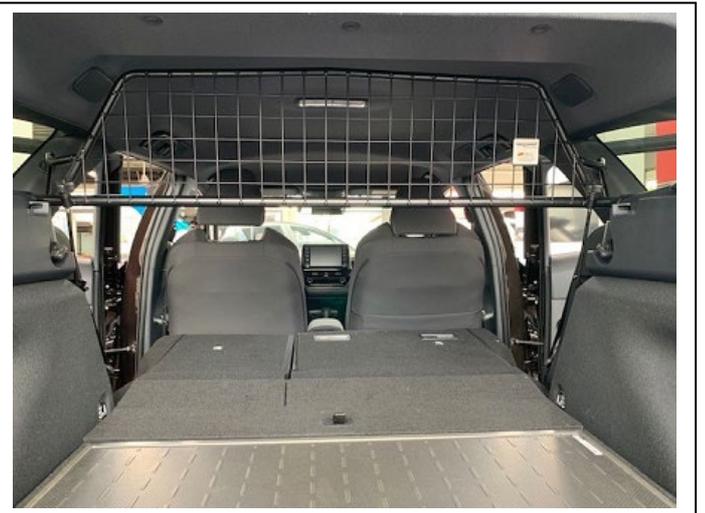
Bild 4

Trenngitter im montierten Zustand.
