# MONTAGEANLEITUNG

Artikelnummer: 20300107  
Ausgabestand: md.07/2024  
Index: 1

## Trenngitter Masterline

Fahrzeug: Jeep Compass  
Modelljahr: ab Bj. 2017, 3. Generation  
Typ: MX / MP  
Position: oberhalb der Rücksitzbank  
Ausführung: 40x40mm Stahlmasche  
Besonderheiten: mit und ohne Panoramadach

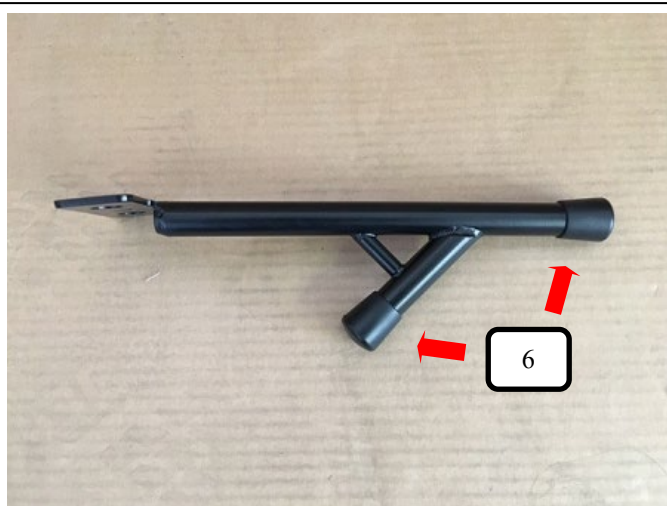
Bild 1

Jeweils zwei Rohrendkappen 16mm (Pos. 6) auf die Stützfüße links und rechts (Pos. 2) stecken.

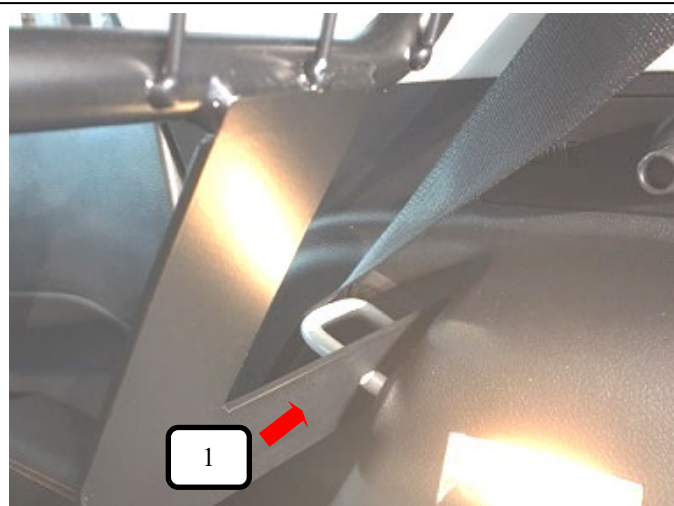
Bild 2

Das Trenngitter (Pos. 1) von vorne auf die Rücksitzbankverankerungen stecken.

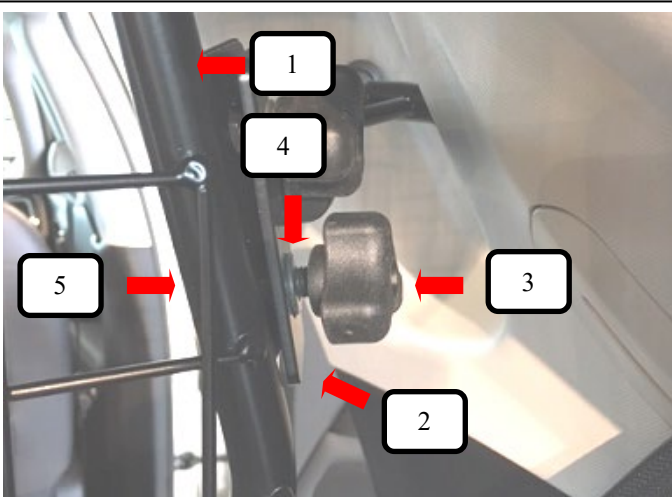
Bild 3

Die Stützfüße links und rechts (Pos. 2) an das Trenngitter (Pos. 1) halten, jeweils zwei Schlossschrauben (Pos. 5) durch das Trenngitter (Pos. 1) und Stützfüße links und rechts (Pos. 2) stecken. Jetzt mit jeweils einer Unterlegscheibe (Pos. 4) und einer Rändelmutter flach (Pos. 3) festziehen.

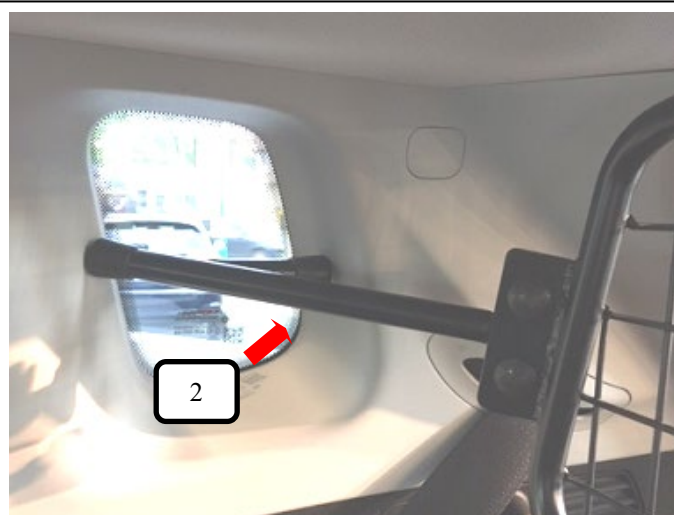
Bild 4

Die Stützfüße links und rechts (Pos. 2) im montierten Zustand.

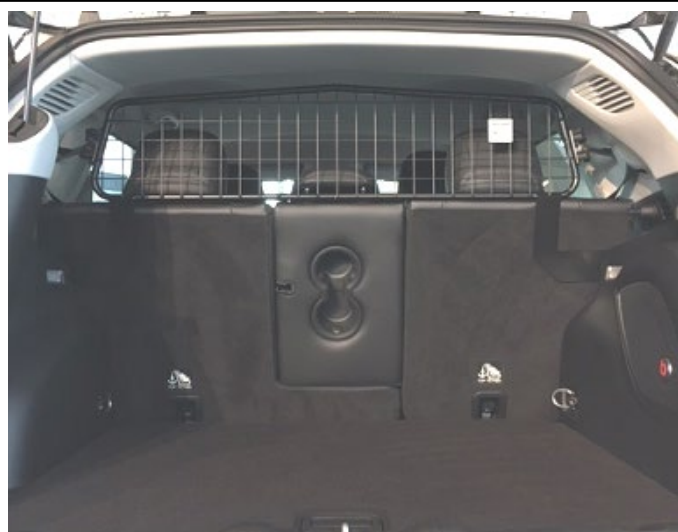
Bild 5

Trenngitter (Pos. 1) im montierten Zustand.
