## Trenngitter Masterline

Fahrzeugtyp: BMW 3er GT  
Modelljahr: ab Bj. 2013 -  
Typ: F34  
Position: Dach bis Boden hinter den  
Vordersitzen, auf umgelegter  
Rücksitzlehne.  
Ausführung: 40x40 Stahlmasche

# MONTAGEANLEITUNG

Artikelnummer: 20300084  
Ausgabestand: md.11/2017

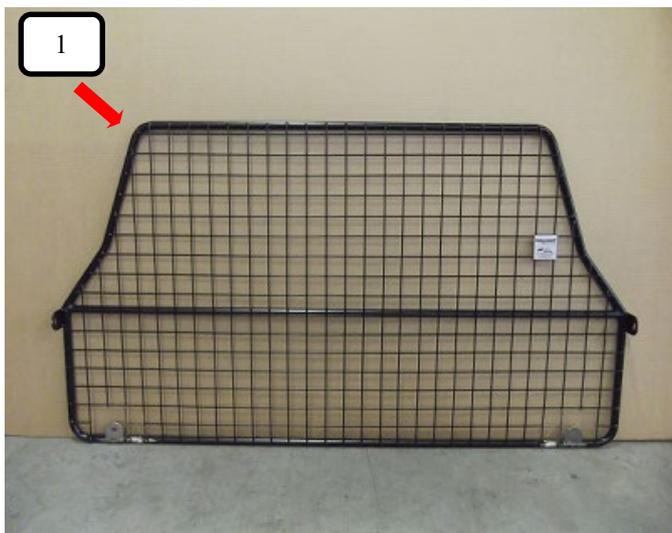
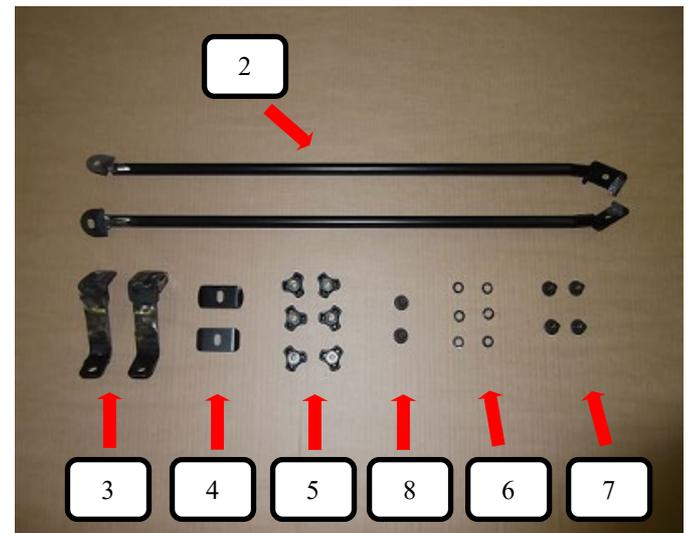
Pos.	Benennung	Anzahl:
1	Trenngitter	1
2	Strebe links und rechts 750mm lang	2
3	Bodenhalterung links und rechts	2
4	Gegenplatte	2
5	Rändelmutter flach 20301000F	6
6	Unterlegscheibe M-BR8x19x1,5S	6
7	Schlossschraube M-VBM8x20S	4
8	Schlossschraube M-VBM8x25S	2

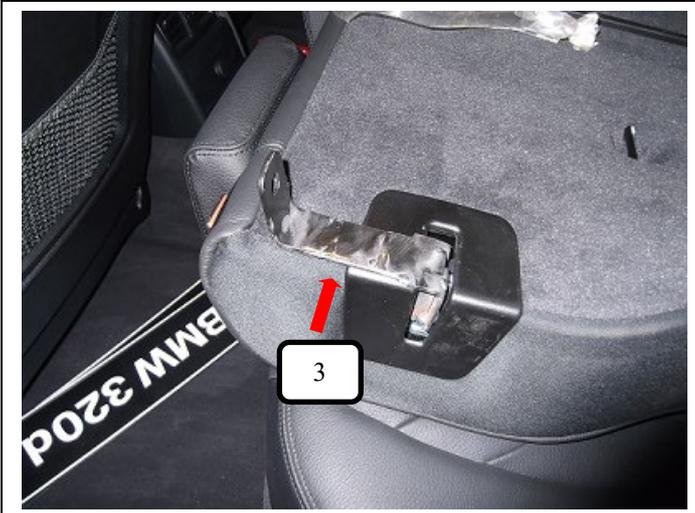
Bild 1

Rücksitzlehne umlegen und die Bodenhalterung links und rechts (Pos. 3) in die Arretierungspunkte einstecken.

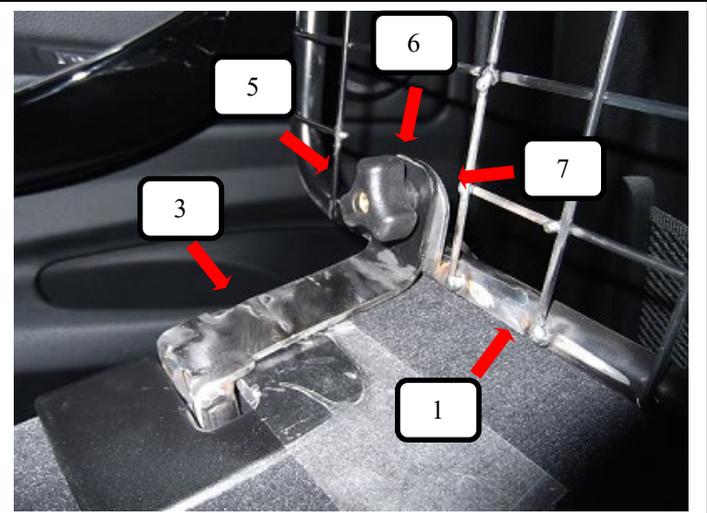
Bild 2

Trenngitter (Pos. 1) vor die Bodenhalterung links und rechts (Pos. 3), auf der Rücksitzlehne stellen. Jetzt mit jeweils einer Schlossschraube (Pos. 7), Unterlegscheibe (Pos. 6) und Rändelmutter flach (Pos. 5) verbinden und festziehen.

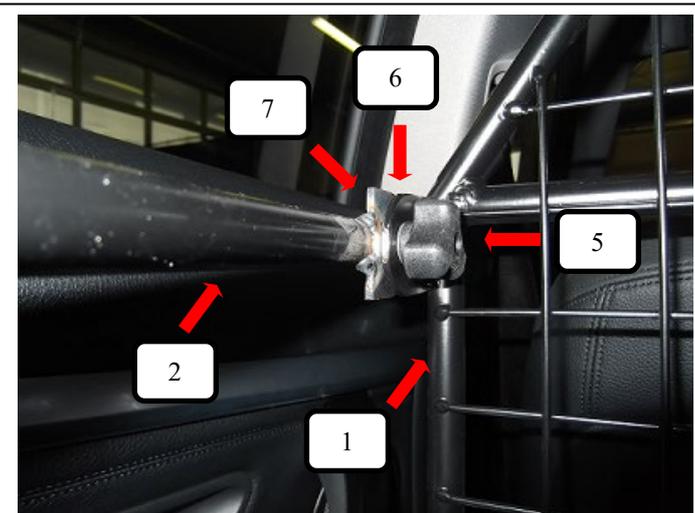
Bild 3

Strebe links und rechts (Pos. 2) von außen an das Trenngitter (Pos. 1) halten und mit Schlossschraube (Pos. 7), Unterlegscheibe (Pos. 6) und Rändelmutter flach (Pos. 5) verbinden und festziehen.

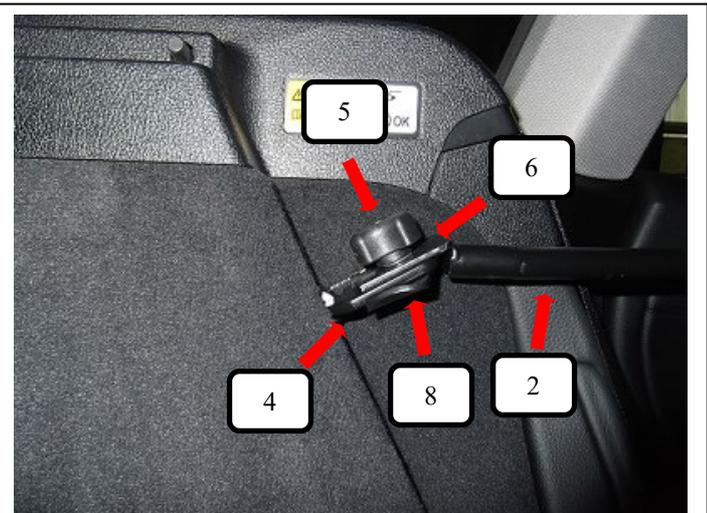
Bild 4

Die andere Seite der Strebe links und rechts (Pos. 2), von oben auf die Rücksitzbankverankerung halten. Von unten die Gegenplatte (Pos. 4) dranhalten und mit einer Schlossschraube (Pos. 8), Unterlegscheibe (Pos. 6) und Rändelmutter flach (Pos. 5) verbinden und festziehen.

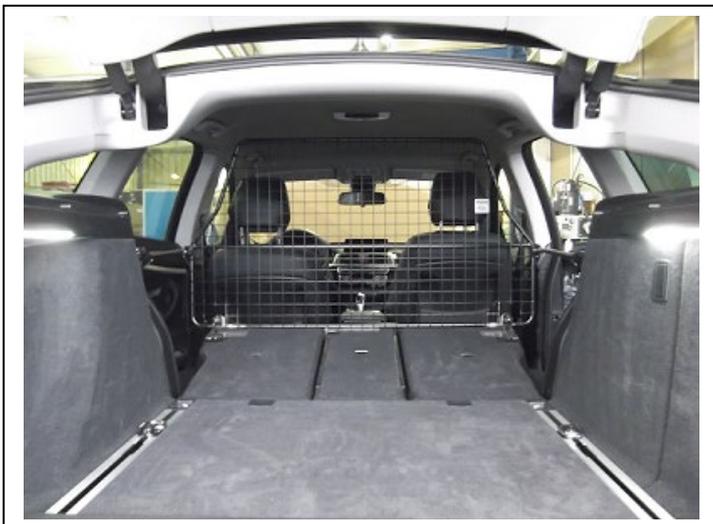
Bild 5

Trenngitter (Pos. 1) im montierten Zustand.
