Artikelnummer: 20300084  
Ausgabestand: md.11/2017

## Trenngitter Masterline

Fahrzeugtyp: BMW 3er GT  
Modelljahr: ab Bj. 2013 -  
Typ: F34  
Position: Dach bis Boden hinter den  
Vordersitzen, auf umgelegter  
Rücksitzlehne.  
Ausführung: 40x40 Stahlmasche  
Besonderheiten:

# MONTAGEANLEITUNG

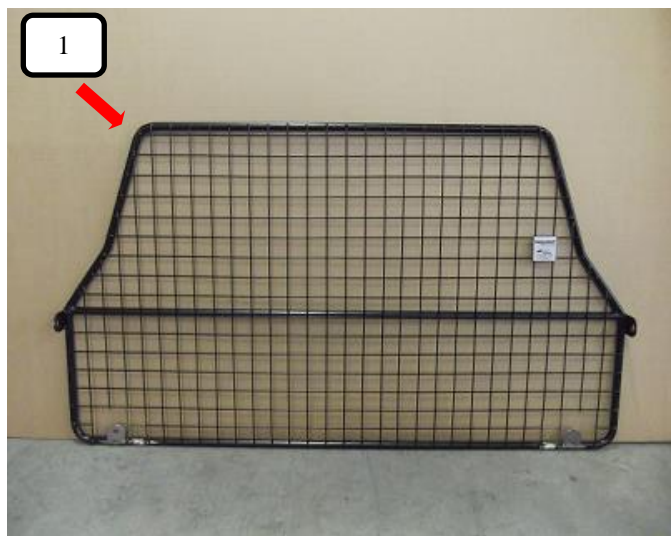
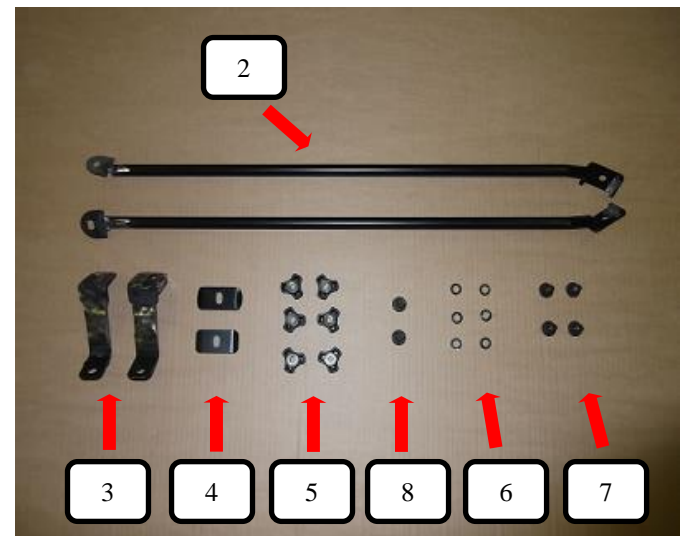
### Stückliste – Montagesatz

Pos.	Benennung	Anzahl:
1	Trenngitter	1
2	Strebe links und rechts 750mm lang	2
3	Bodenhalterung links und rechts	2
4	Gegenplatte	2
5	Rändelmutter flach 20301000F	6
6	Unterlegscheibe M-BR8x19x1,5S	6
7	Schlossschraube M-VBM8x20S	4
8	Schlossschraube M-VBM8x25S	2

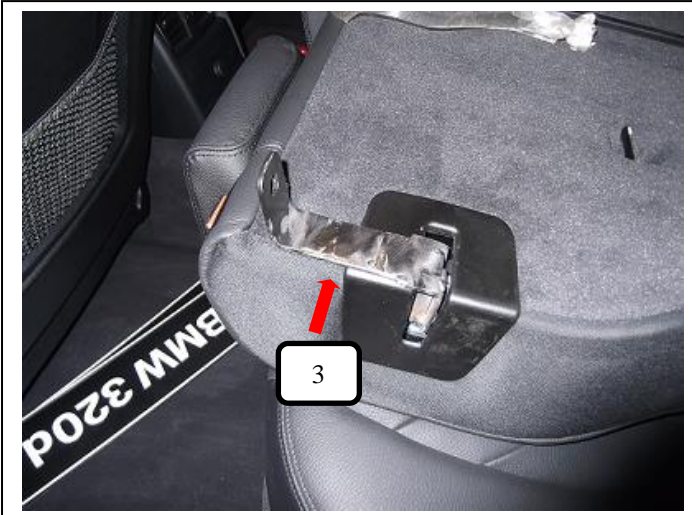
Bild 1

Rücksitzlehne umlegen und die Bodenhalterung links und rechts (Pos. 3) in die Arretierungspunkte einstecken.

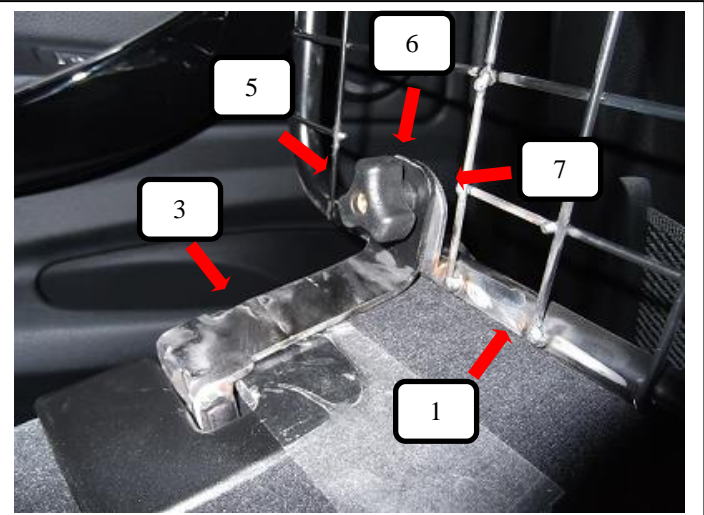
Bild 2

Trenngitter (Pos. 1) vor die Bodenhalterung links und rechts (Pos. 3), auf der Rücksitzlehne stellen. Jetzt mit jeweils einer Schlossschraube (Pos. 7), Unterlegscheibe (Pos. 6) und Rändelmutter flach (Pos. 5) verbinden und festziehen.

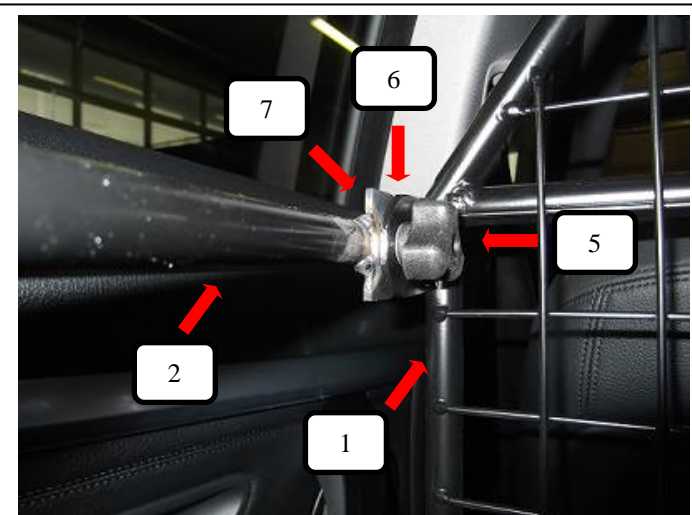
Bild 3

Strebe links und rechts (Pos. 2) von außen an das Trenngitter (Pos. 1) halten und mit Schlossschraube (Pos. 7), Unterlegscheibe (Pos. 6) und Rändelmutter flach (Pos. 5) verbinden und festziehen.

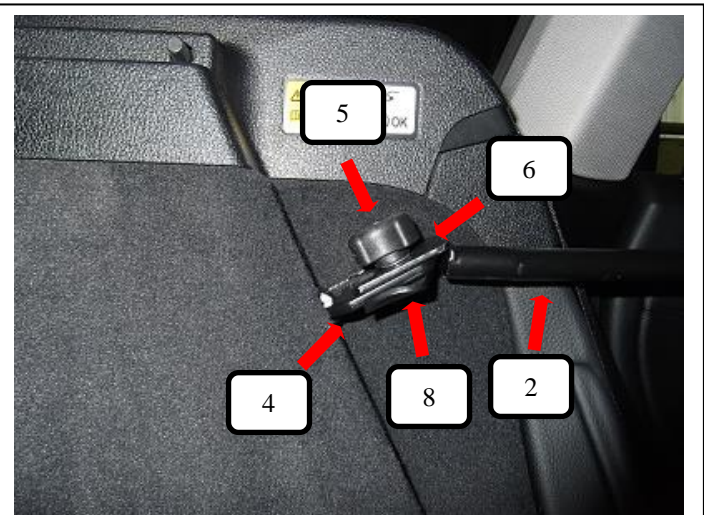
Bild 4

Die andere Seite der Strebe links und rechts (Pos. 2), von oben auf die Rücksitzbankverankerung halten. Von unten die Gegenplatte (Pos. 4) dranhalten und mit einer Schlossschraube (Pos. 8), Unterlegscheibe (Pos. 6) und Rändelmutter flach (Pos. 5) verbinden und festziehen.

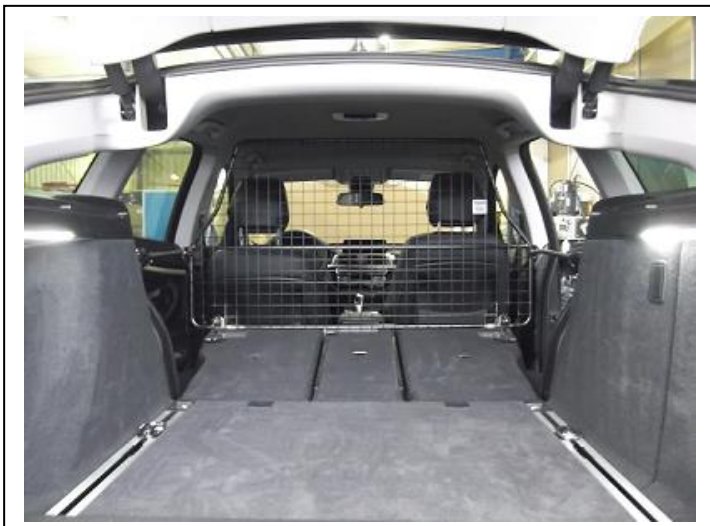
Bild 5

Trenngitter (Pos. 1) im montierten Zustand.
