Artikelnummer: 42107

TRENNGITTER Masterline

Fahrzeugtyp: Chevrolet Orlando
Modelljahr: 2013-
Position: über erster Rückbank
Besonderheiten: Stahlgeflecht

MONTAGEANLEITUNG

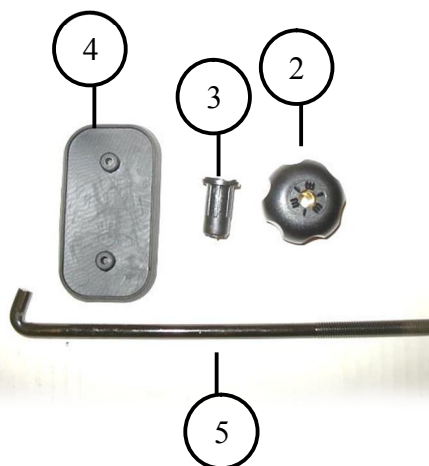
Pos.	Benennung:	Anzahl:
1.	Trenngitter	1
2.	Rändelschraube M8 460641I	2
3.	Kunststoffhülse 460641K	2
4.	Gummifuß 460641AD	4
5.	Gewindehaken M8 M-M37202-2003	2

GummiFüße Pos. 4 mit den Zapfen in die Löcher der vier Platten am Trenngitter drücken.
Kunststoffhülsen Pos.3 in die Hülsen am Trenngitter drücken.
Rückbank nach vorne klappen.

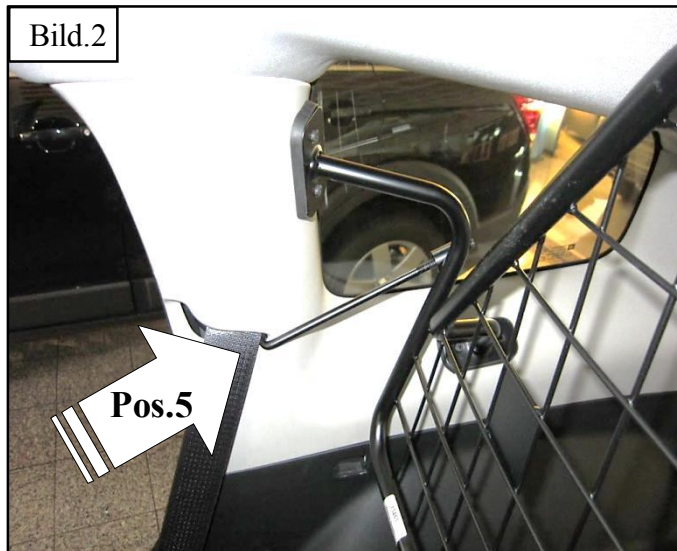
Bild.2

Rändelmutter Pos.2 nur so fest anziehen bis Trenngitter spielfrei sitzt.

Werden die Rändelmuttern Pos.2 zu fest angezogen, können die Seitenverkleidungen des Fahrzeugs beschädigt werden.
