MONTAGEANLEITUNG

Artikelnummer: 20300191
Ausgabestand: md.05/2019

Trenngitter

Fahrzeugtyp: Mazda CX 30
Modelljahr: ab Bj. 2019 -
Typ:
Position: hinten oberhalb der Rücksitze
Ausführung: Stahlmasche
Besonderheiten: mit und ohne Schiebedach,
Befestigung an den Kopfstützen

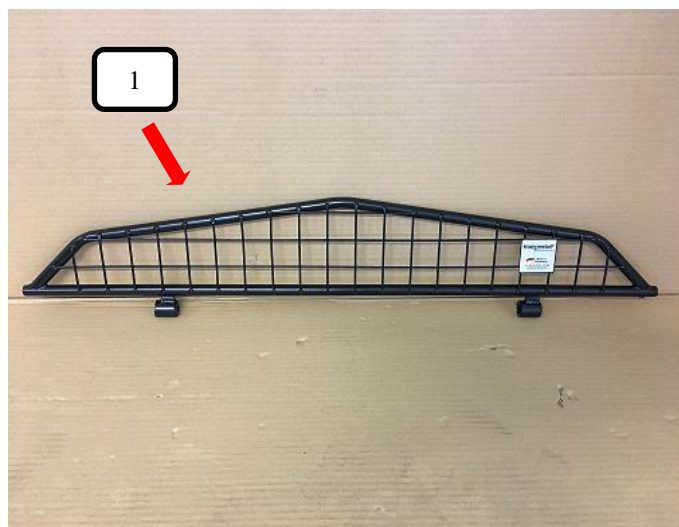
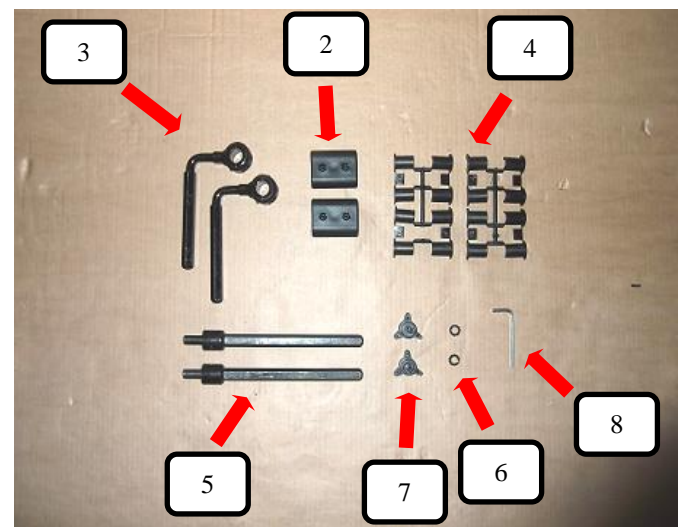
Pos.	Benennung	Anzahl:
1	Trenngitter	1
2	Kunststoff-Verbindungselement	2
3	Kopfstützenhalter	2
4	Ausgleichshülsen	2
5	Verbindungstange mit Verzahnung	2
6	Zahnscheibe	2
7	Rändelschraube M8	2
8	Inbusschlüssel	1

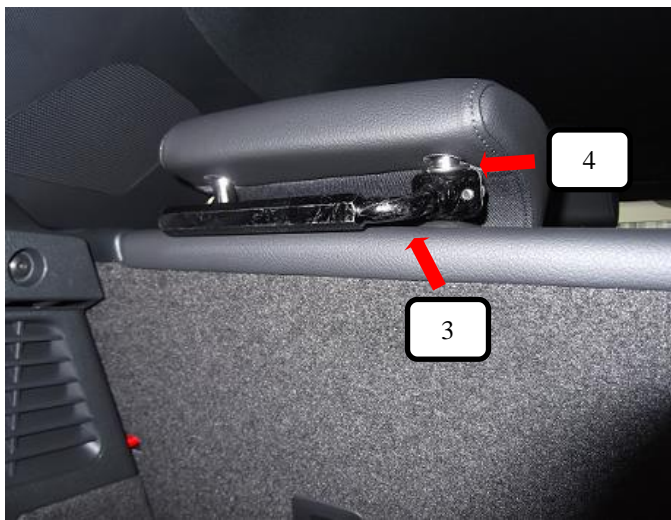
Bild 1

Ausgleichshülsen Größe 14 (Pos. 4) in den Kopfstützenhalter mit Schrauben (Pos. 3) stecken, dann die Kopfstützenstangen durchstecken und wieder in die Rücksitzbank einführen. Jetzt die Schrauben des Kopfstützenhalters (Pos. 3) anziehen.

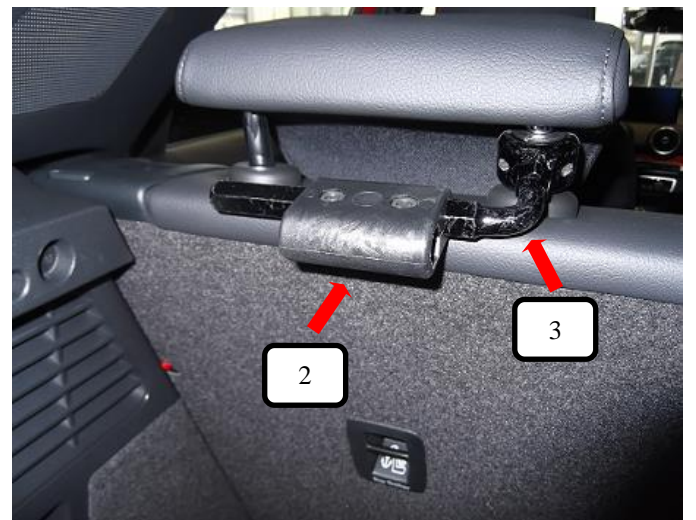
Bild 2

Kunststoff-Verbindungselement (Pos. 2) mit den Schrauben nach unten auf den Kopfstützenhalter mit (Pos. 3) stecken.

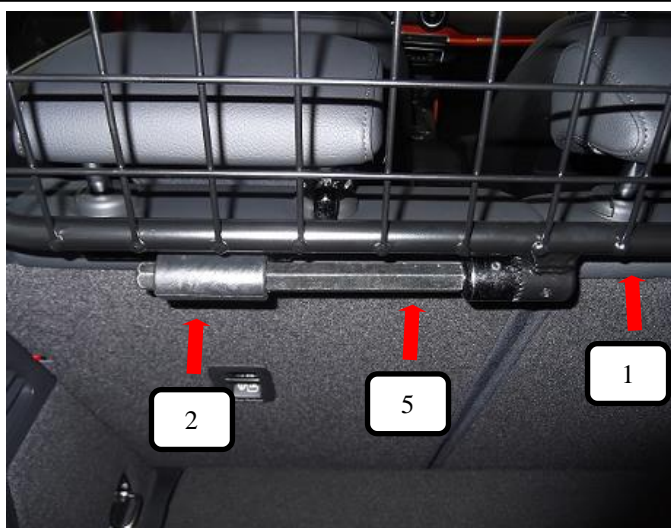
Bild 3

Verbindungsstange mit Verzahnung (Pos. 5) in das Kunststoff-Verbindungselement (Pos. 2) von rechts nach links schieben, das Trenngitter (Pos. 1) auf die Verbindungsstange mit Verzahnung stecken.

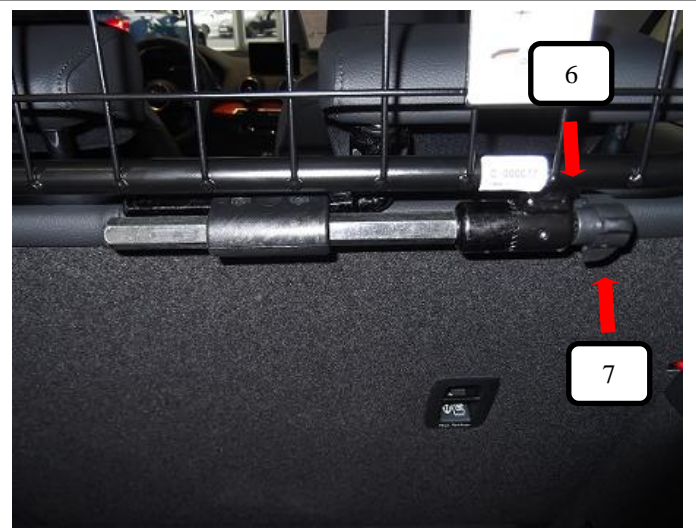
Bild 4

Jetzt mit der Rändelschraube (Pos. 7) und der Zahnscheibe (Pos. 6) festschrauben.

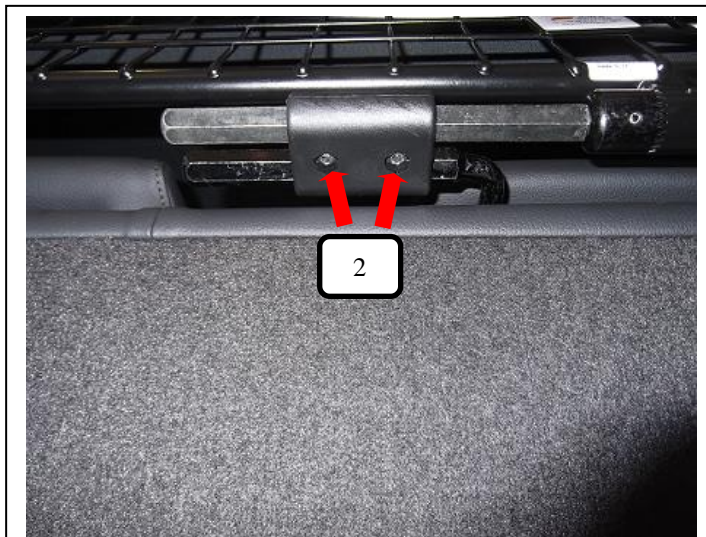
Bild 5

Trenngitter (Pos. 1) mittig ausrichten, jetzt mit dem Inbusschlüssel (Pos. 8) jeweils die zwei Schrauben des Kunststoff-Verbindungselement (Pos. 2) festziehen.

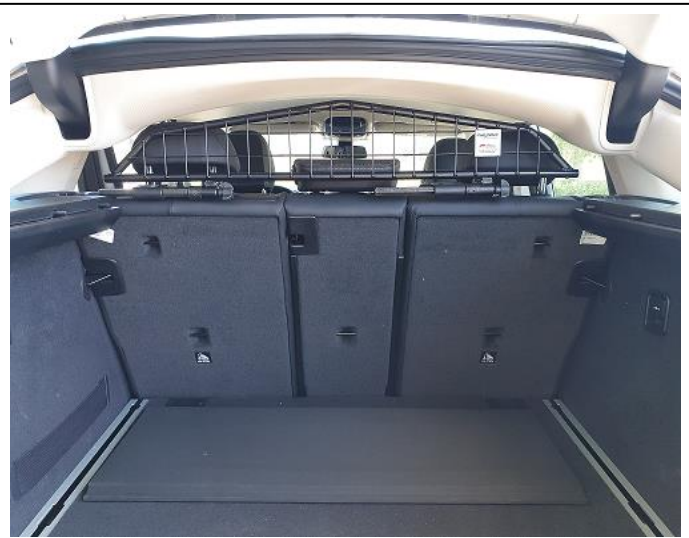
Bild 6

Trenngitter im montierten Zustand.
