# MONTAGEANLEITUNG

Artikelnummer: 20300083

## Teiler Masterline

Fahrzeugtyp: Audi Q5  
Modelljahr: ab Bj. 2017  
Typ: SUV  
Position: hinter der Rücksitzbank, mit und ohne Panoramaschiebedach  
Ausführung: Stahlmasche 40 mm  
Besonderheiten: Montage nur in Verbindung mit Masterline Trenngitter 20300082  
**Passt nicht mit Schienenystem !**

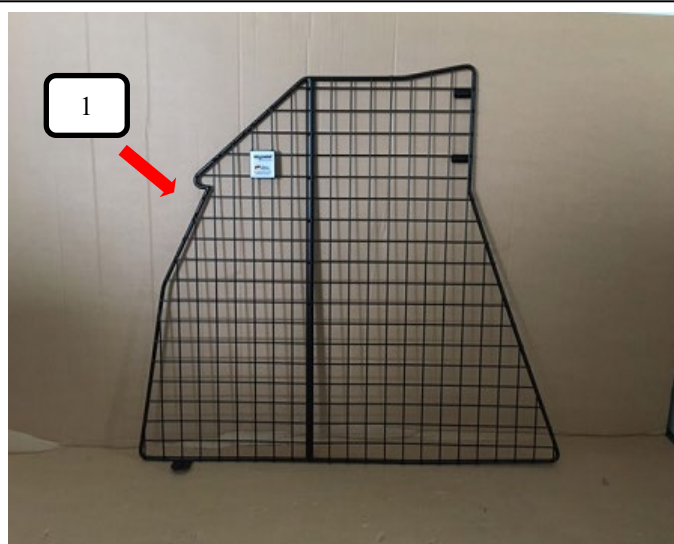
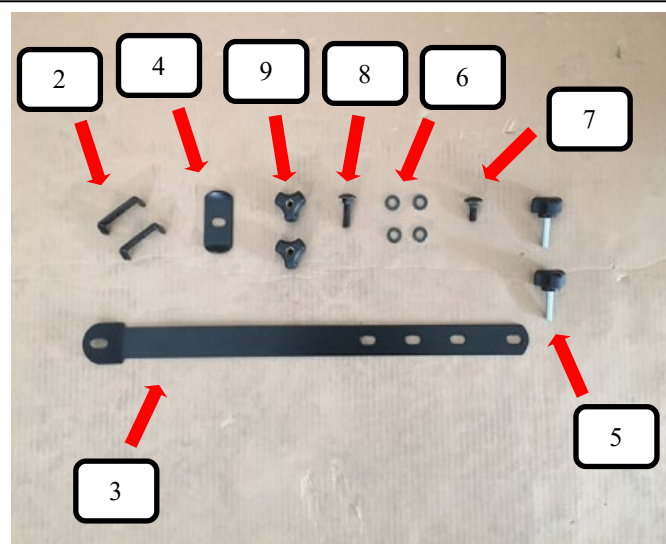
### Vormontage:

### Stückliste – Montagesatz

| Pos. | Benennung | Anzahl: |
| 1 | Teiler | 1 |
| 2 | U-Bügel 40mm | 2 |
| 3 | Bodenhalter | 1 |
| 4 | Gegenplatte | 1 |
| 5 | Rändelschraube M8x30 | M-309-7 2 |
| 6 | Unterlegscheibe | M-BR8x19x1,5S 4 |
| 7 | Schlossschraube | M-VBM8x20S 1 |
| 8 | Schlossschraube | M-VBM8x30S 1 |
| 9 | Rändelmutter flach | 20301000F 2 |

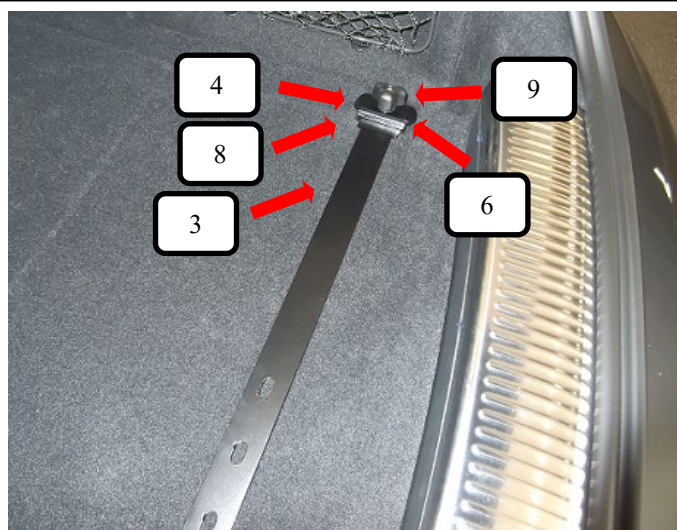
Bild 1

Schlossschraube (Pos. 8) von unten durch den Bodenhalter (Pos. 3) stecken, jetzt die Verzurröse im Kofferraum etwas nach oben klappen und den Bodenhalter (Pos. 3) darunter halten. Von oben die Gegenplatte (Pos. 4) drauflegen, mit der Unterlegscheibe (Pos. 6) und Rändelmutter flach (Pos. 9) festziehen.

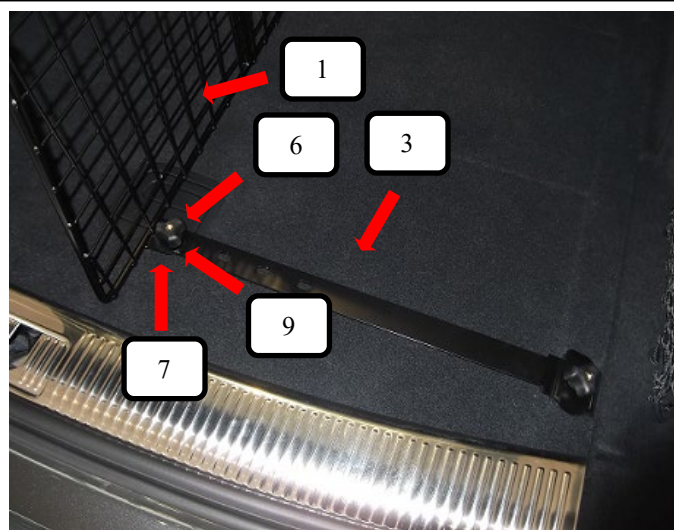
Bild 2

Auf der anderen Seite des Bodenhalters (Pos. 3), von unten die Schlossschraube (Pos. 7) an gewünschter Position durchstecken, jetzt den Teiler (Pos. 1) darüber stellen und von oben mit der Unterlegscheibe (Pos. 6) sowie Rändelmutter flach (Pos. 9) festziehen.

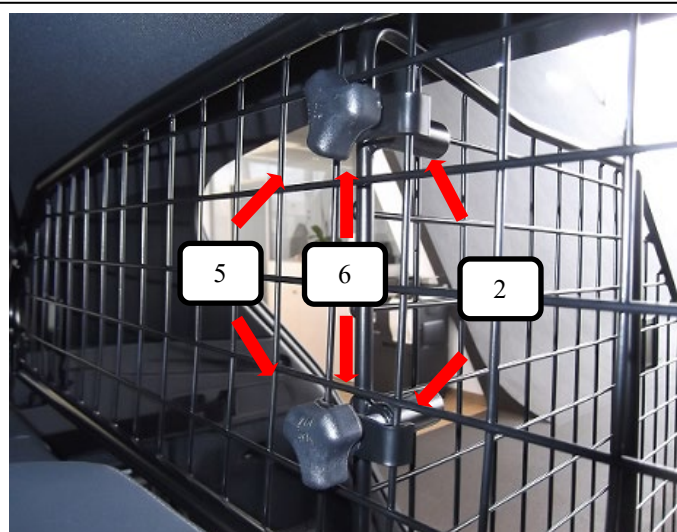
Bild 3

Die beiden U-Bügel (Pos. 2) zusammen von vorne mit jeweils einer Unterlegscheibe (Pos. 6) und Rändelschraube (Pos. 5), oben und unten am Trenngitter befestigen.

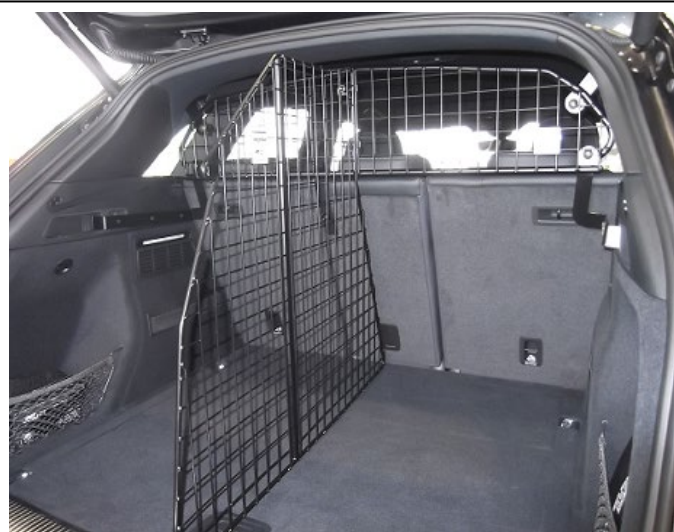
Bild 4

Teiler im montierten Zustand.
