MONTAGEANLEITUNG

Artikelnummer: 20420960
Ausgabestand: md.07/2024
Index: 1

Trenngitter Masterline (Z98E942096)

Fahrzeug: Skoda Octavia III Kombi
Modelljahr: ab Bj. 2013 - 2019
Typ: 5E
Position: hinten oberhalb der Rücksitze
Ausführung: 40 x 40 mm Stahlmasche
Besonderheiten: ohne Panoramadach

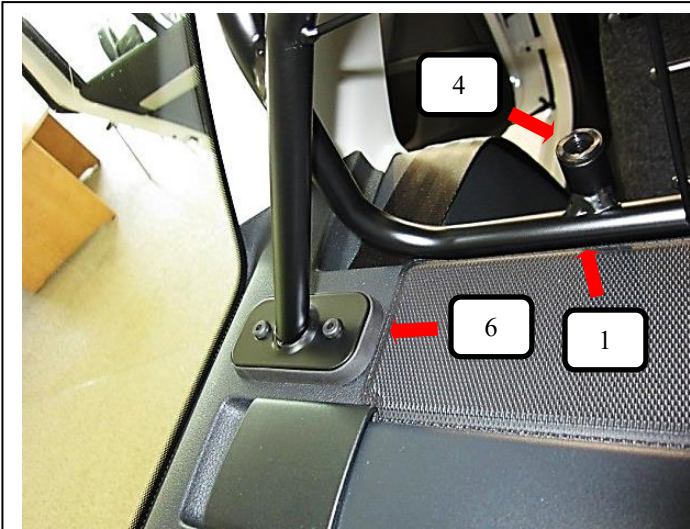
Bild 1

Je eine Kunststoffhülse (Pos. 4), von oben in die Hülsen am Trenngitter (Pos. 1) und Schutzauflagen (Pos. 6) von unten auf die Auflageplatten am Trenngitter (Pos. 1) stecken. Jetzt das Trenngitter (Pos. 1) in das Fahrzeug einbringen und an der C-Säule platzieren.

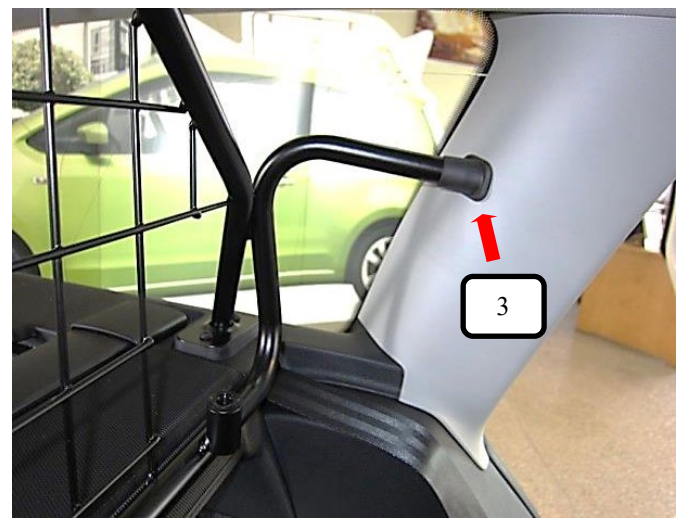
Bild 2

Schutzkappen (Pos. 3) auf die Rohrenden stecken und ausrichten.

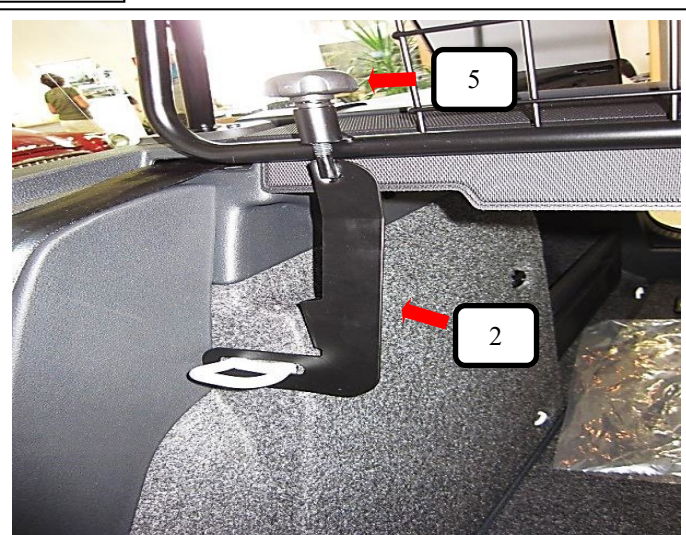
Bild 4

Rändelmutter (Pos. 5) auf das Gewinde des Gewindehakens (Pos. 2) aufschrauben und nur so fest anziehen, dass das Trenngitter (Pos. 1) spielfrei fixiert ist.

Wenn die Rändelmuttern (Pos. 5) zu fest angezogen werden, können die Verkleidungen des Fahrzeugs beschädigt werden.
