# MONTAGEANLEITUNG

Artikelnummer: 2042119A  
Ausgabestand: md.08/2024  
Index: 1

## Trenngitter Masterline

Fahrzeug: Seat Leon ST  
Modelljahr: ab Bj. 2013 -  
Typ: 5F

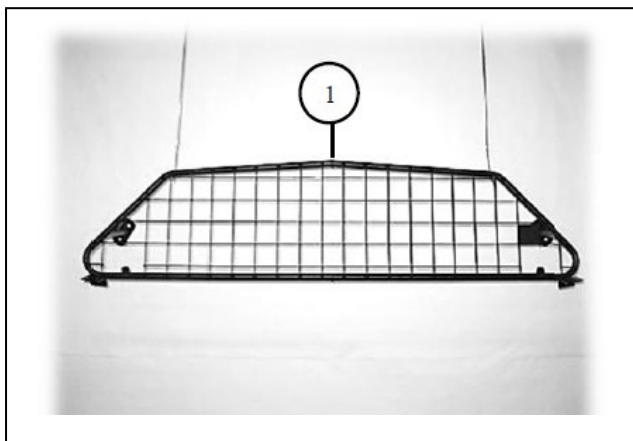
**Bild 1**

Trenngitter

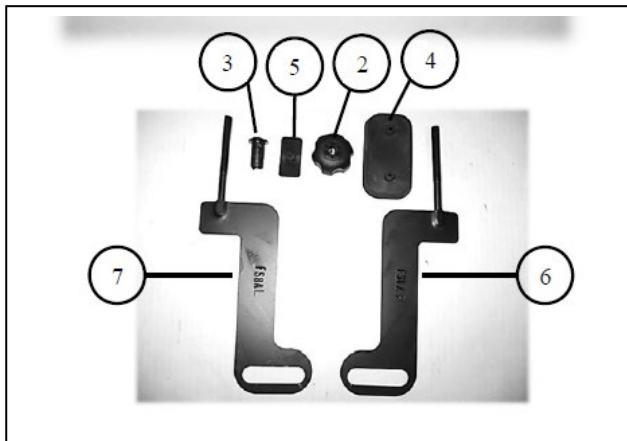
**Bild 2**

Montagesatz

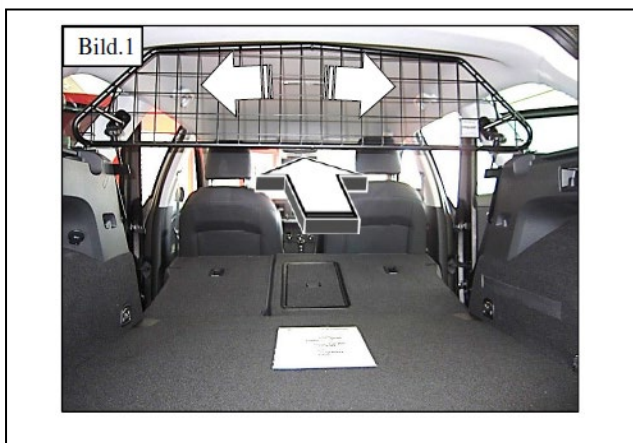
**Bild 3**

Trenngitter in das Fahrzeug einbringen und mit den Gummiauflagen an der C-Säule ausrichten.

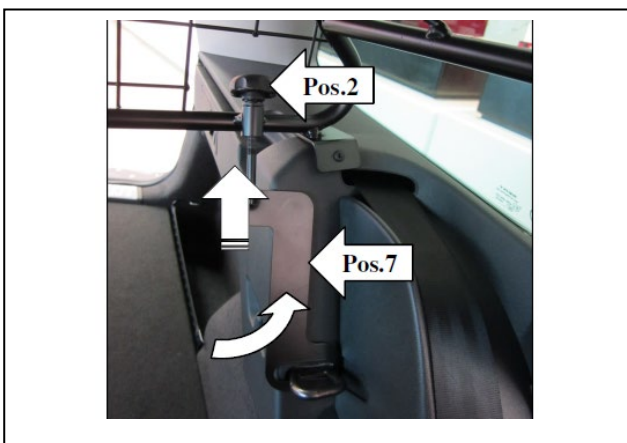
**Bild 4**

Gewindehaken (Pos. 6+7) über die Rückenlehnenverankerung schieben und die Gewindehaken (Pos. 6+7) durch die Kunststoffhülse (Pos. 3) und das Trenngitter (Pos. 1) stecken. Rändelmutter (Pos. 2) aufschrauben und festziehen.

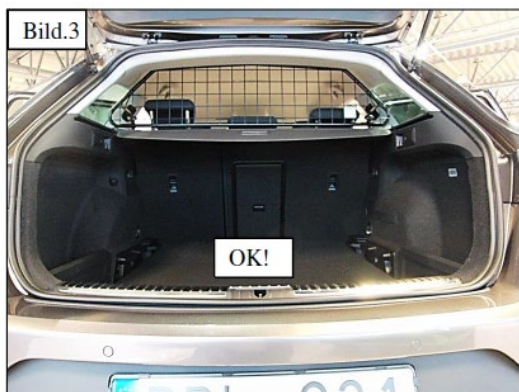
**Bild 5**

Trenngitter im montierten Zustand.
