# MONTAGEANLEITUNG

Artikelnummer: 20300047  
Ausgabestand: md.07/2024  
Index: 1

## Trenngitter Masterline

Fahrzeug: Range Rover Discovery  
Modelljahr: Sport ab Bj. 2015  
Typ: LC  
Position: oberhalb der Rücksitzbank  
Ausführung: Stahlmasche  
Besonderheiten: Nur 5-Sitzer, mit und ohne Panoramaglasdach

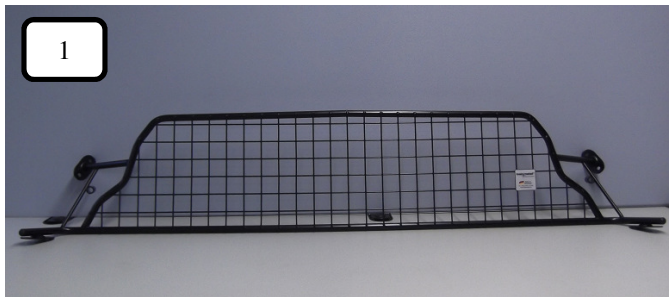
| Pos. | Benennung | Anzahl: |
| 1 | Trenngitter | 1 |
| 2 | Gummiauflage | 4 |
| 3 | Rohrendkappe K16 | 2 |
| 4 | Kunststoffhülse | 2 |
| 5 | Rändelmutter gewölbt | 2 |
| 6 | Gewindehaken M8 | 2 |

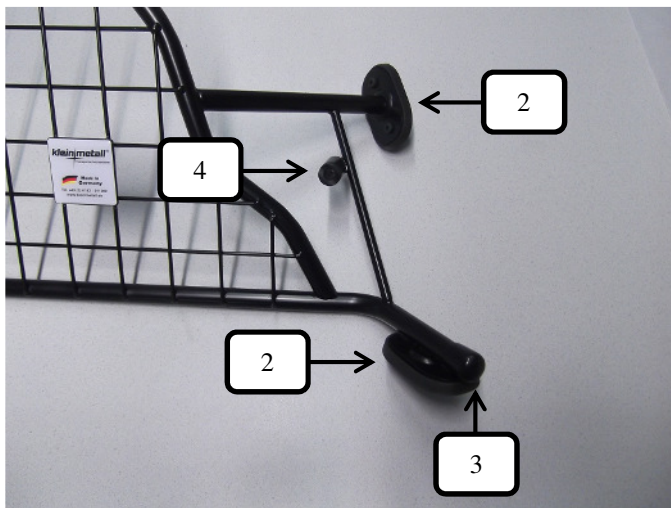
Bild 1

Wie im Bild dargestellt am Trenngitter jeweils auf der rechten und linken Seite je 2 Gummiauflage groß (Pos.2), die Rohrendkappe 16mm (Pos.3) sowie die Kunststoffhülse (Pos.4) aufstecken.

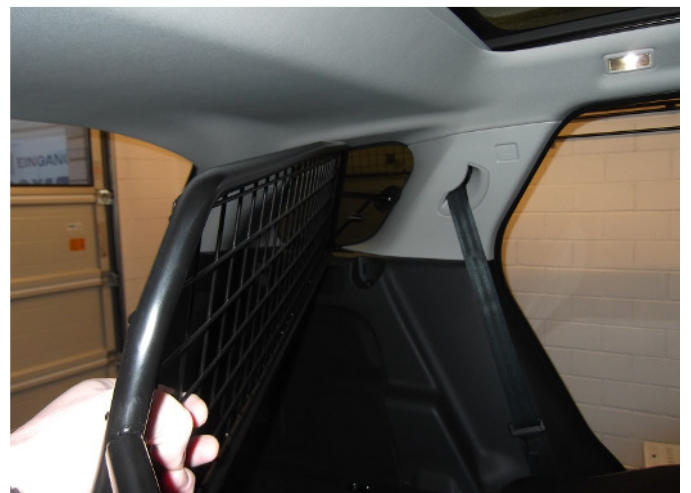
Bild 2

Trenngitter wie im Bild dargestellt von der Rücksitzbank in das Fahrzeug bringen und zwischen die beiden C-Säulen positionieren. Auf saubere Anlage an der C-Säule und Auflage an der Kunststoffverkleidung achten.

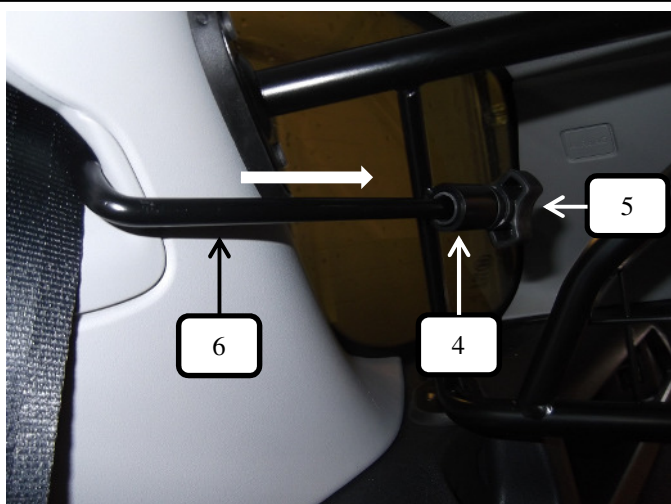
Bild 3

Jeweils links und rechts den Gewindehaken (Pos.6) in den Gurthalter einhängen, durch die Kunststoffhülse (Pos.4) am Trenngitter stecken und mit der Rändelschraube (Pos.5) leicht anziehen.

**Achtung!!!! Rändelmuttern (Pos.5) an den Gewindehaken (Pos.6) nicht zu fest anziehen, da sonst die Kunststoffverkleidung am Gurthalter beschädigt werden kann.**

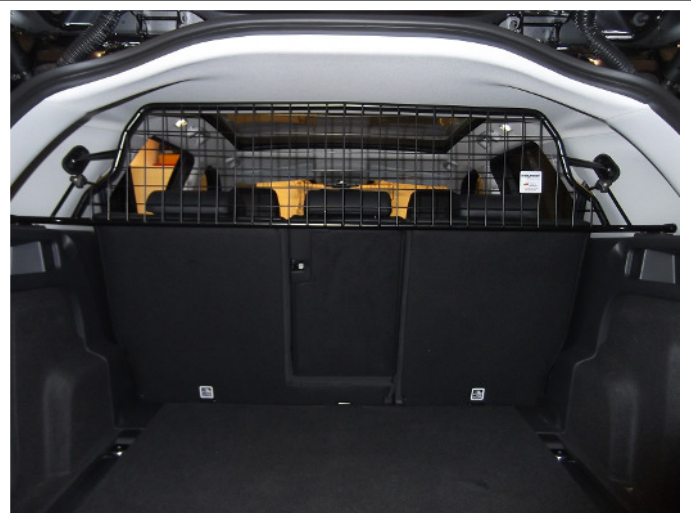
Bild 4

Trenngitter final ausrichten und befestigen. Rücksitzbank hochklappen und Kofferraumabdeckrolle wieder einhängen.

**Achtung!!!! Rändelmuttern (Pos.5) an den Gewindehaken (Pos.6) nicht zu fest anziehen, da sonst die Kunststoffverkleidung am Gurthalter beschädigt werden kann.**
