MONTAGEANLEITUNG

Artikelnummer: 20300304
Ausgabestand: md.07/2024
Index: 1

Trenngitter Masterline

Fahrzeug: Skoda Enyaq (Elektro)
Modelljahr: ab Bj. 2020 -
Typ: NY
Position: Oberhalb der Rücksitze
Ausführung: Stahlmasche 40 mm
Besonderheiten: Mit und ohne
Panoramaschiebedach

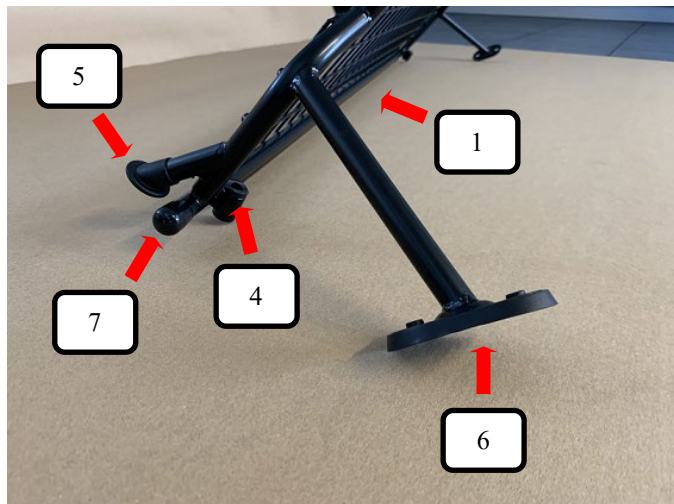
Bild 1

Gummiauflage groß (Pos. 6), Rohrendkappe 16mm (Pos. 7), Gummifuß 25° (Pos. 5) auf das Trenngitter (Pos. 1) und Kunststoffhülse (Pos. 4) in das Trenngitter (Pos. 1) stecken.

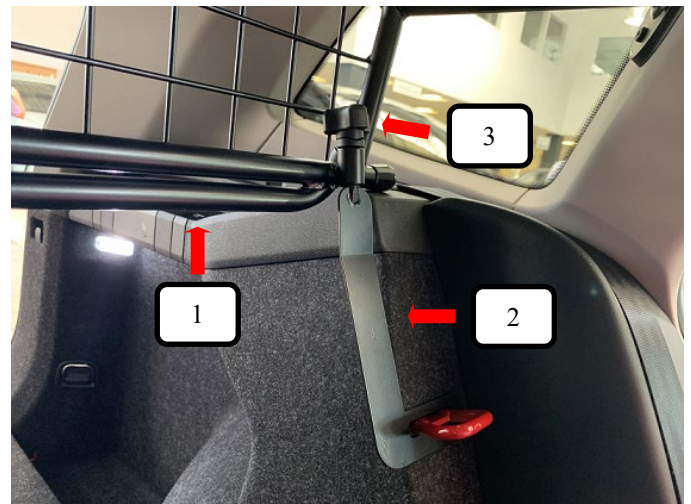
Bild 2

Trenngitter (Pos. 1) von hinten aus in das Fahrzeug einbringen und an der C-Säule platzieren. Gewindehaken L + R (Pos. 2) über die Rücksitzbankkarretierung führen, Trenngitter (Pos. 1) leicht anheben und durch die Kunststoffhülse (Pos. 4) schieben. Jetzt die Rändelmutter gewölbt (Pos. 3) aufschrauben und spielfrei festziehen.

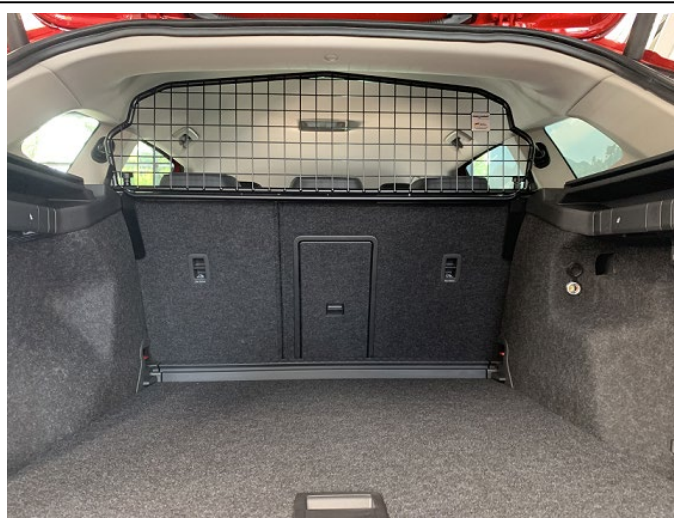
Bild 3

Trenngitter im montierten Zustand.
