MONTAGEANLEITUNG

Artikelnummer: 20300323
Ausgabestand: md.01/2022

Trenngitter Masterline

Fahrzeugtyp: Ford Tourneo Custom
Modelljahr: Ab Bj. 2018 –
Fahrzeugtyp: Renault Trafic III (L2)
Modelljahr: Ab Bj. 2021 –
Typ:
Position: Oberhalb der Rücksitze
Ausführung: Stahlmasche 50 mm
Besonderheiten: Montage an den Kopfstützen,
passend an 2. und 3. Sitzreihe.

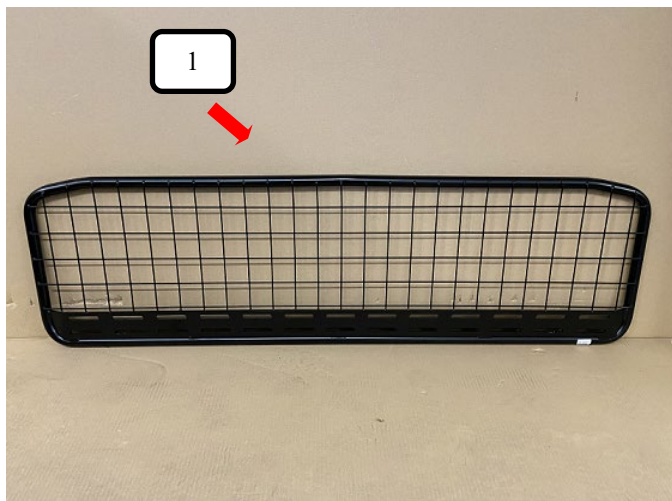
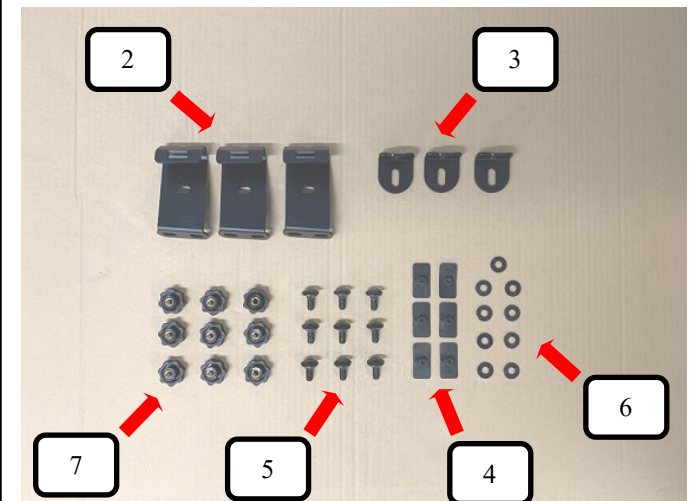
Stückliste

Pos.	Benennung	Anzahl:
1	Trenngitter	1
2	Winkelstütze Haken	3
3	Winkelstütze Klemmbacke	3
4	Gummiauflage (460641O)	6
5	Rundkopfschraube M8x20S	9
6	Unterlegscheibe 8x19x1,5S	9
7	Rändelmutter (R3015M8s)	9

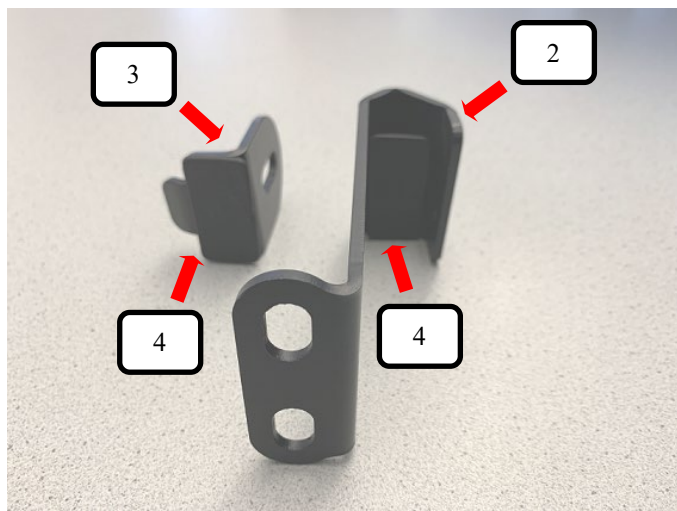
Bild 1

Winkelstütze (Pos. 2) und Winkelstütze (Pos. 3) wie auf dem Bild mit einer Gummiauflage versehen.

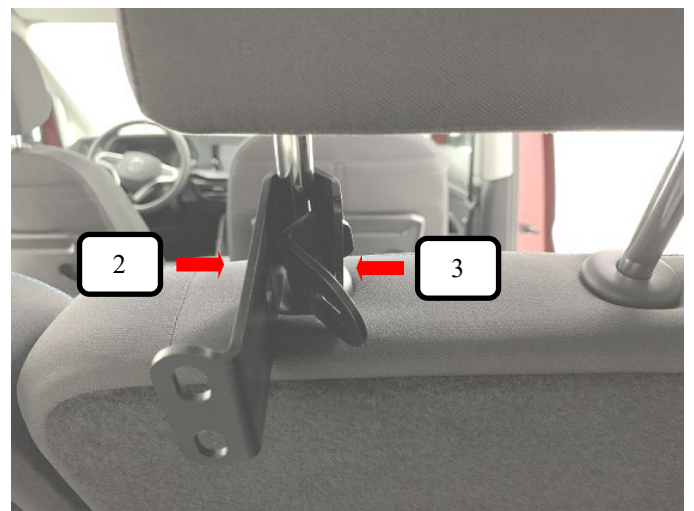
Bild 2

Winkelstütze (Pos. 2) wie auf dem Bild um die Kopfstützenstangen führen, jetzt die Winkelstütze (Pos. 3) in die Winkelstütze (Pos. 2) einklinken.

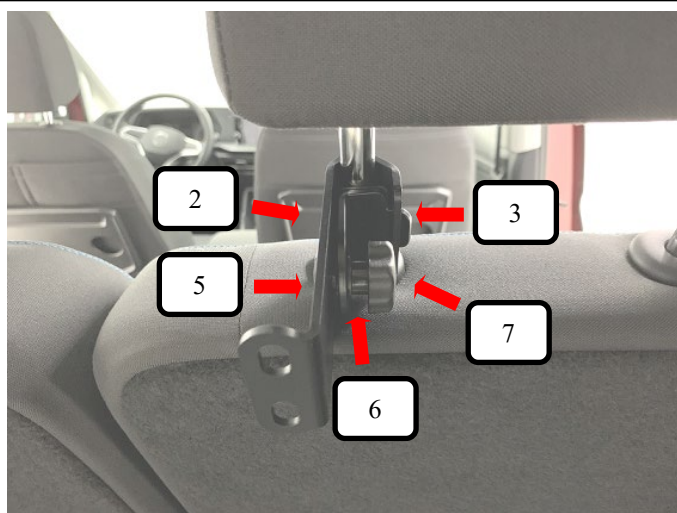
Bild 3

Eine Rundkopfschraube (Pos. 5) durch die Winkelstützen (Pos. 2 + 3) stecken und von der anderen Seite eine Unterlegscheibe (Pos. 6) und eine Rändelmutter (Pos. 7) aufschrauben und festziehen. Darauf achten das alle drei Halterungen nach der Montage gerade ausgerichtet sind.

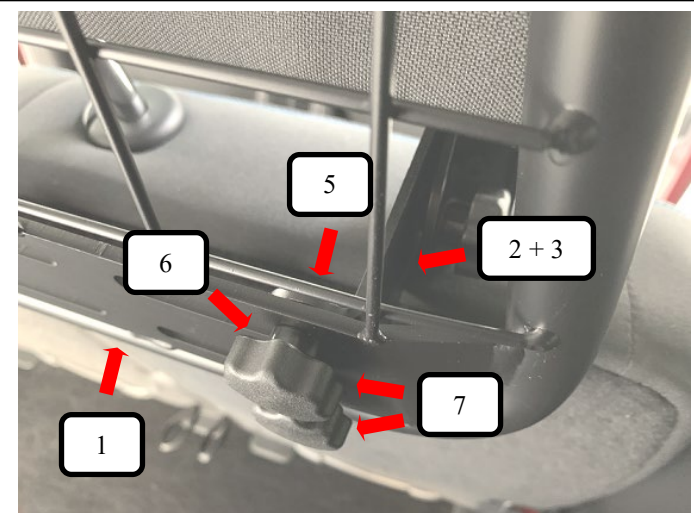
Bild 4

Jetzt das Trenngitter (Pos. 1) vor die montierte Winkelstütze (Pos. 2+3) halten, von vorne eine Rundkopfschraube (Pos. 5) durch die Winkelstütze (Pos. 2+3) und das Trenngitter (Pos. 1) stecken. Jetzt von der anderen Seite eine Unterlegscheibe (Pos. 6) und Rändelmutter (Pos. 7) aufschrauben und festziehen.

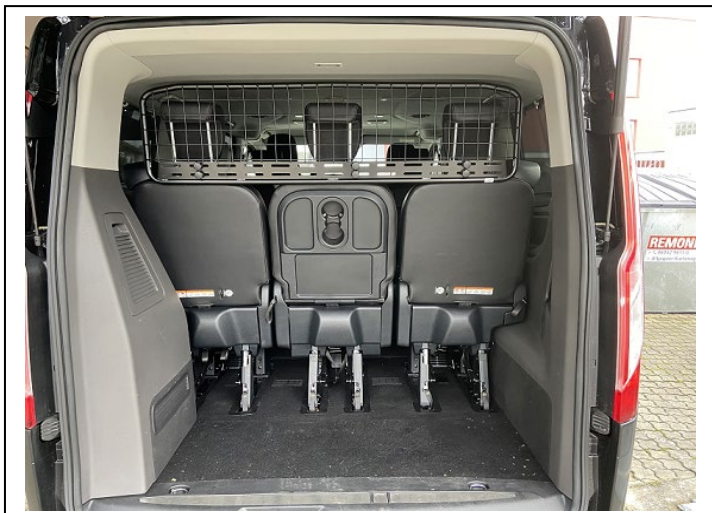
Bild 5

Trenngitter im montierten Zustand.
